Umnutzung der denkmalgeschützten Eventhalle in Winterthur

NEUE FENSTER FÜR DIE BIBLIOTHEK DER ZHAW

Das denkmalgeschützte Gebäude der ehemaligen Eventhalle im Herzen von Winterthur wird einer neuen Nutzung als Bibliothek der Zürcher Hochschule zugeführt. Der Auftrag von Tuschmid AG umfasste die Demontage, Sanierung und Ausbesserung der bestehenden Fensterelemente und den Umbau zu beweglichen Klappflügeln und den Einbau von neuen Gläsern sowie das Erstellen einer inneren, neuen 3-fach-Schallschutzverglasung mit umlaufender Rahmenkonstruktion aus Stahl.

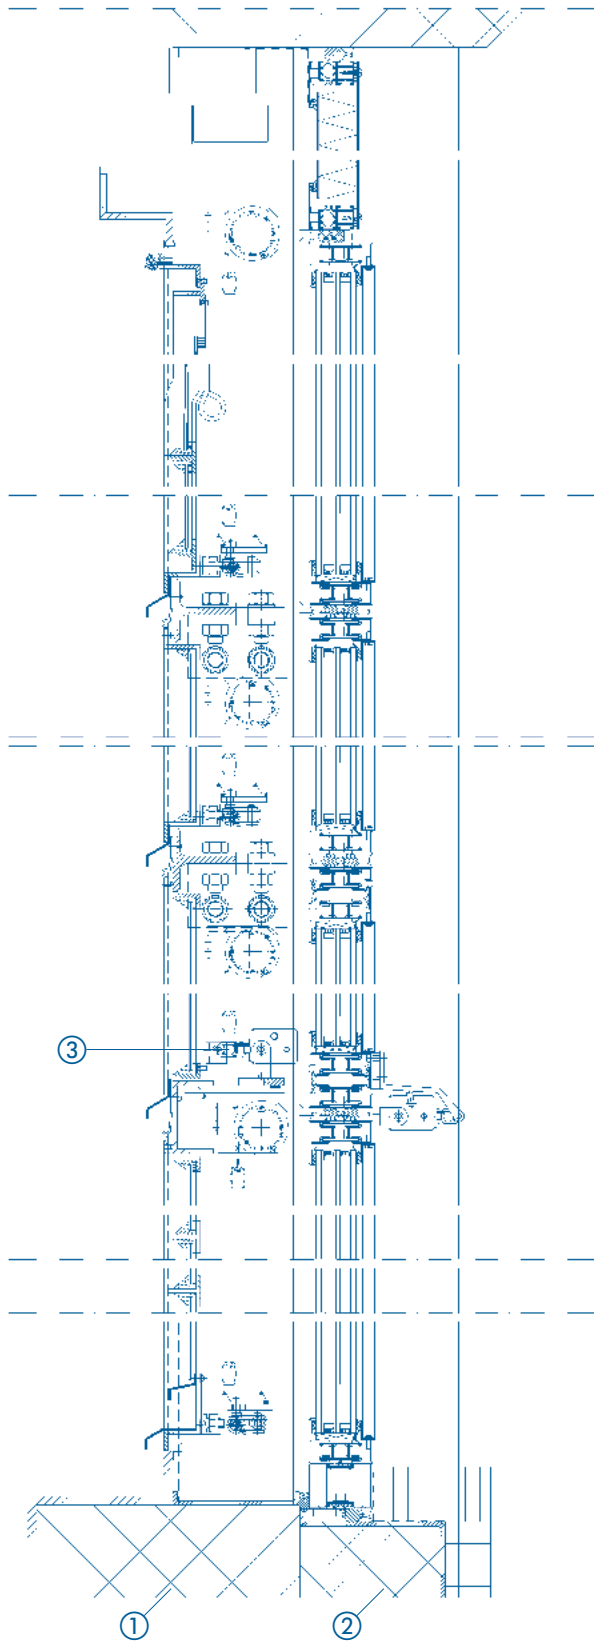
Vertikalschnitt

- ① Aussenfassade mit Reinigungsflügel
- ② Innenfassade mit Wärmeschallschutzglas

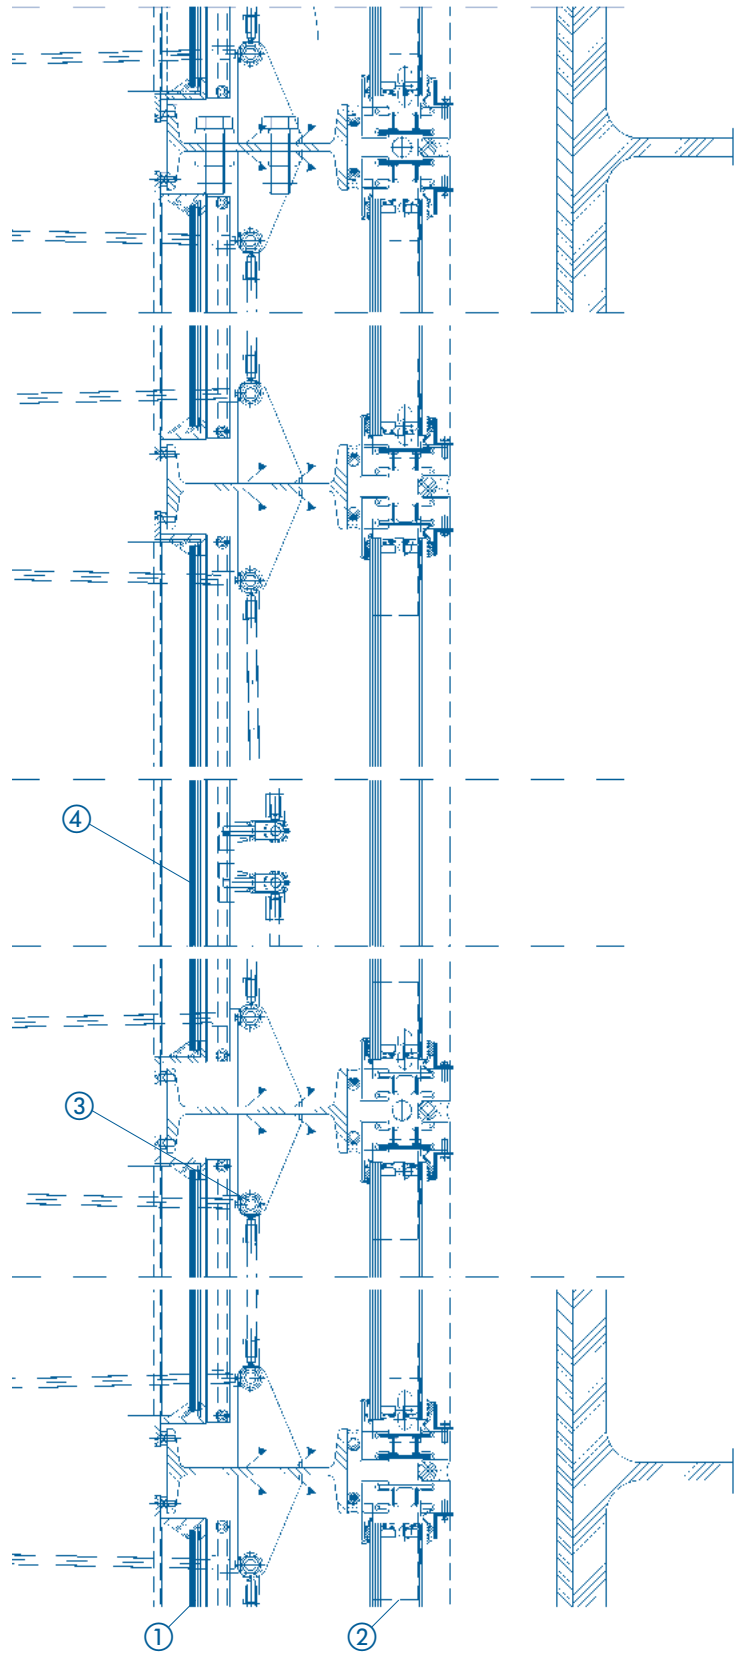
Horizontalschnitt

- ③ Öffnungsgestänge
- ④ Tikana- und Thermolux-Glas
