Umnutzung der denkmalgeschützten Eventhalle in Winterthur

NEUE FENSTER FÜR DIE BIBLIOTHEK DER ZHAW

Das denkmalgeschützte Gebäude der ehemaligen Eventhalle im Herzen von Winterthur wird einer neuen Nutzung als Bibliothek der Zürcher Hochschule zugeführt. Der Auftrag von Tuschmid AG umfasste die Demontage, Sanierung und Ausbesserung der bestehenden Fensterelemente und den Umbau zu beweglichen Klappflügeln und den Einbau von neuen Gläsern sowie das Erstellen einer inneren, neuen 3-fach-Schallschutzverglasung mit umlaufender Rahmenkonstruktion aus Stahl.

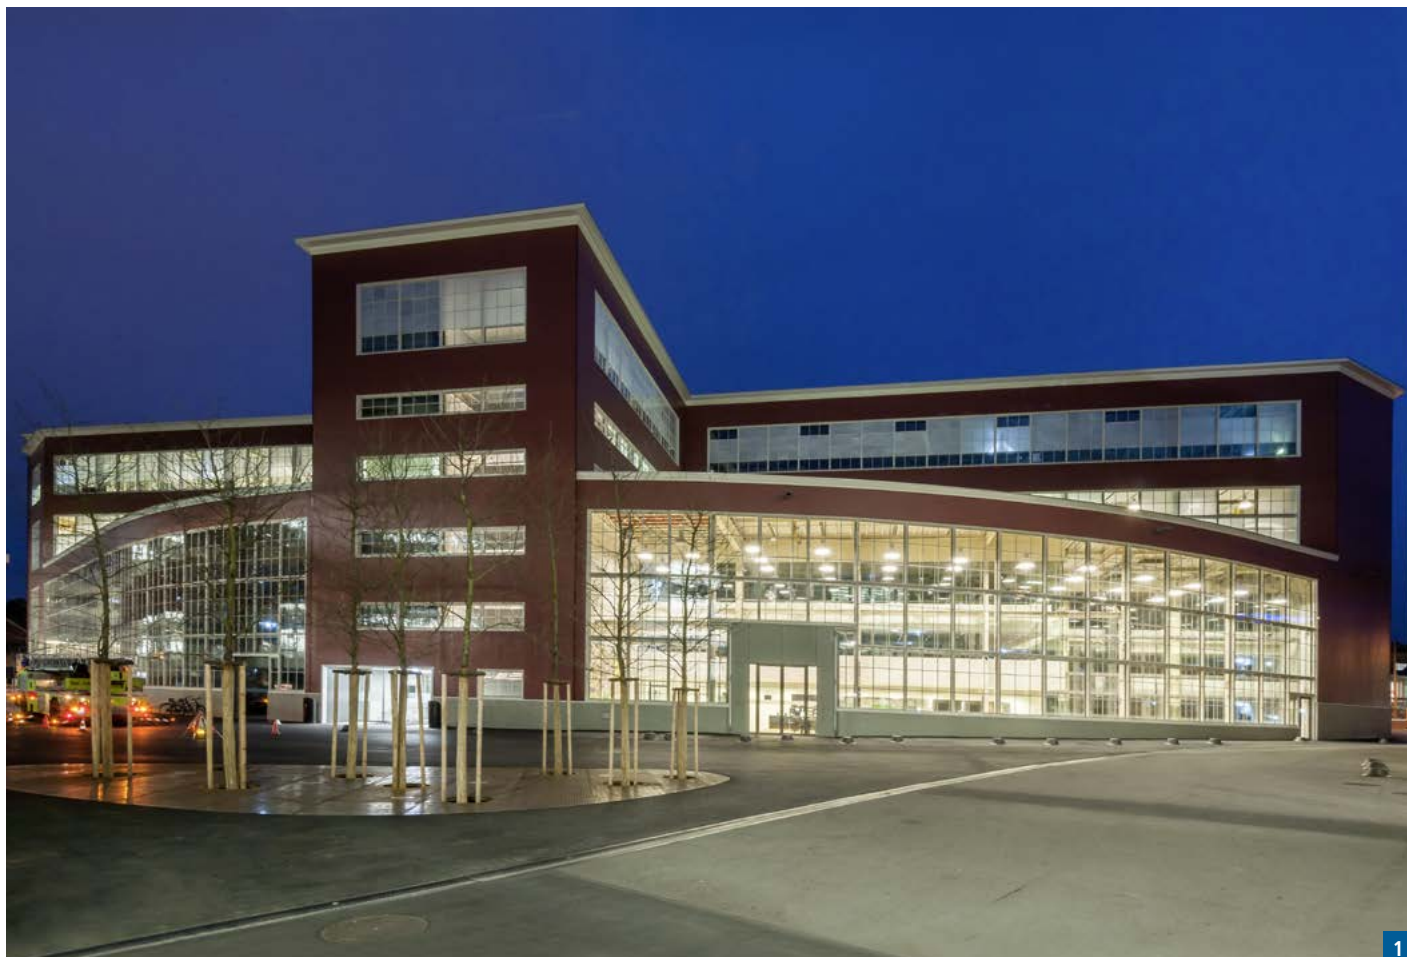
- 1 Die neue Bibliothek mit dem markanten, gebogenen Anbau.
- 2 Aussenansicht Fassade.
- 3 Horizontal- und Vertikalschnitt
- 4 Bibliothek Bahnseite.
- 5 Aussenflügel für Reinigungszwecke geöffnet.
- 6 Innenansicht Bibliothek.
